「崩落近し？～春まで待てないかもしれません！」

定点観測から緊急連絡！またまた国道と下水道本管に危機です。

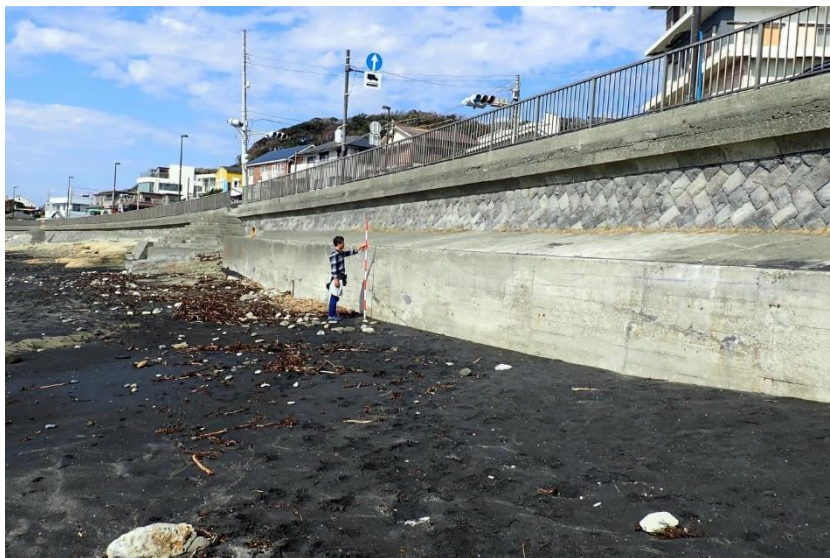
2018 年 10 月 18 日

2016 年以降 猛烈な勢いで砂浜後退。岩盤が露出して、ついに丸階段が壊れた！

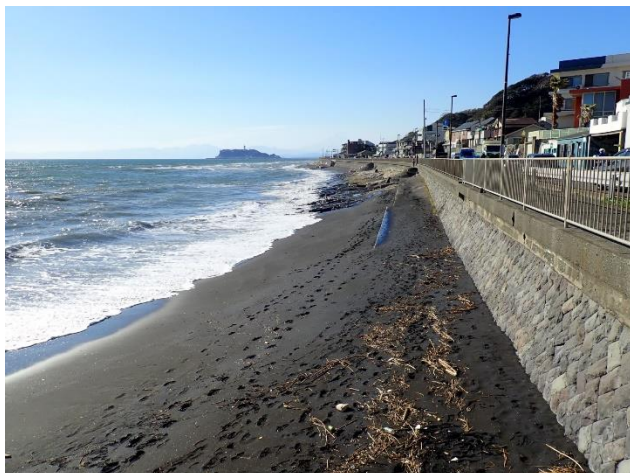
2018年10月30日

濡れて光る基礎の上に満潮時の汀線。オンショアのせいか護岸まで遡上しています。

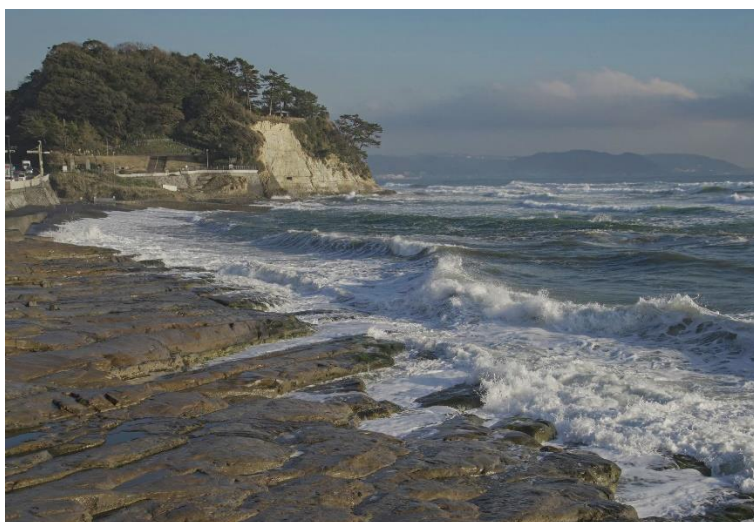
2020年1月8日

最も奥まった位置にコンクリート基礎がある。離岸流の発生が見えます。リップカレントは、音無川河口（カワマエ）からウバガヤのリーフエッジを西方向にミオまで。

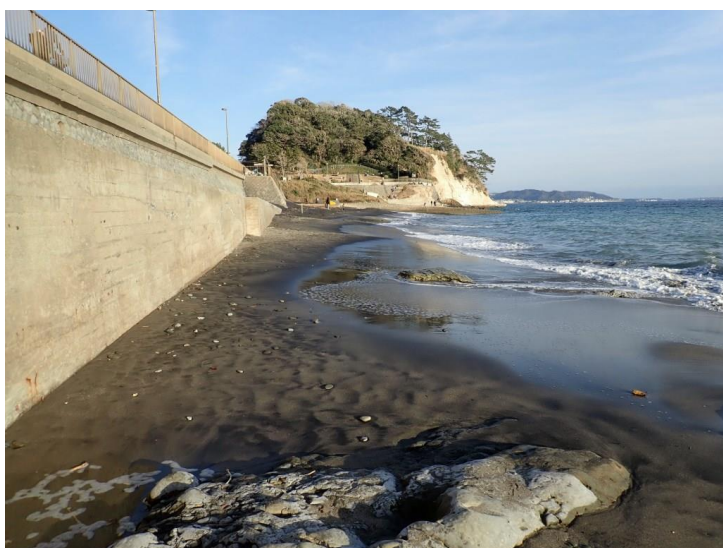
境目はここ。岩盤の切れ目

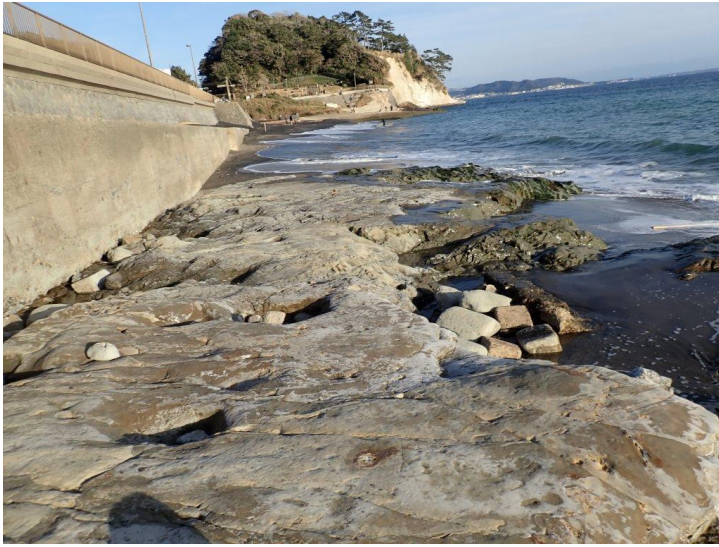
コンクリ壁面は 150 cmより高い。

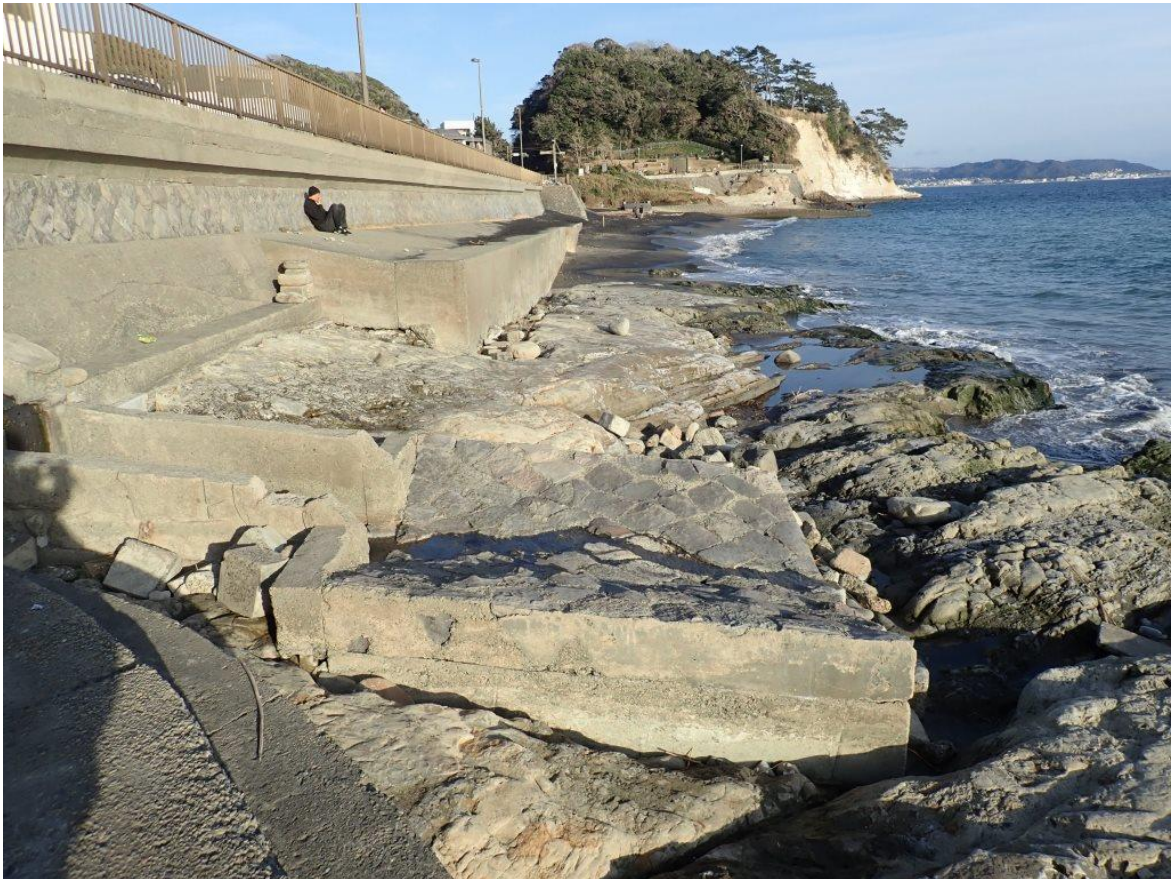
現存する丸階段の下段から撮影。コンクリ基礎の岩着部分に注目！

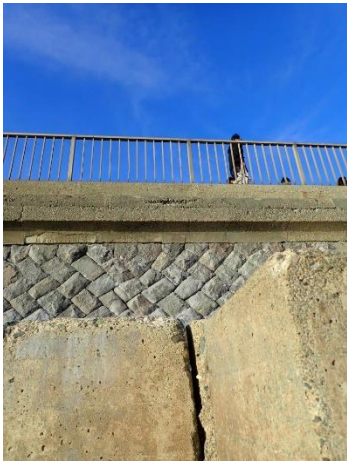
コンクリ基礎、合わせている部分 (2021年2月28日)

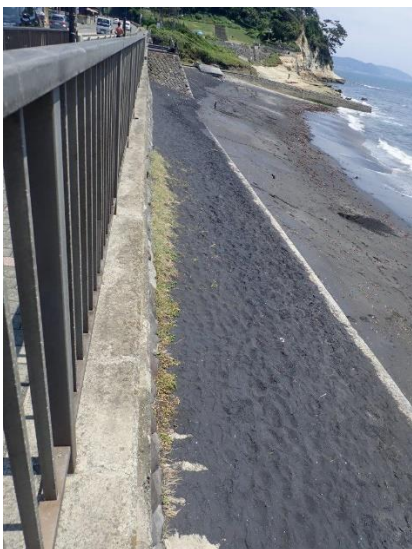
護岸に張り付く植物があります。真水がある証拠です。(2021年5月25日)

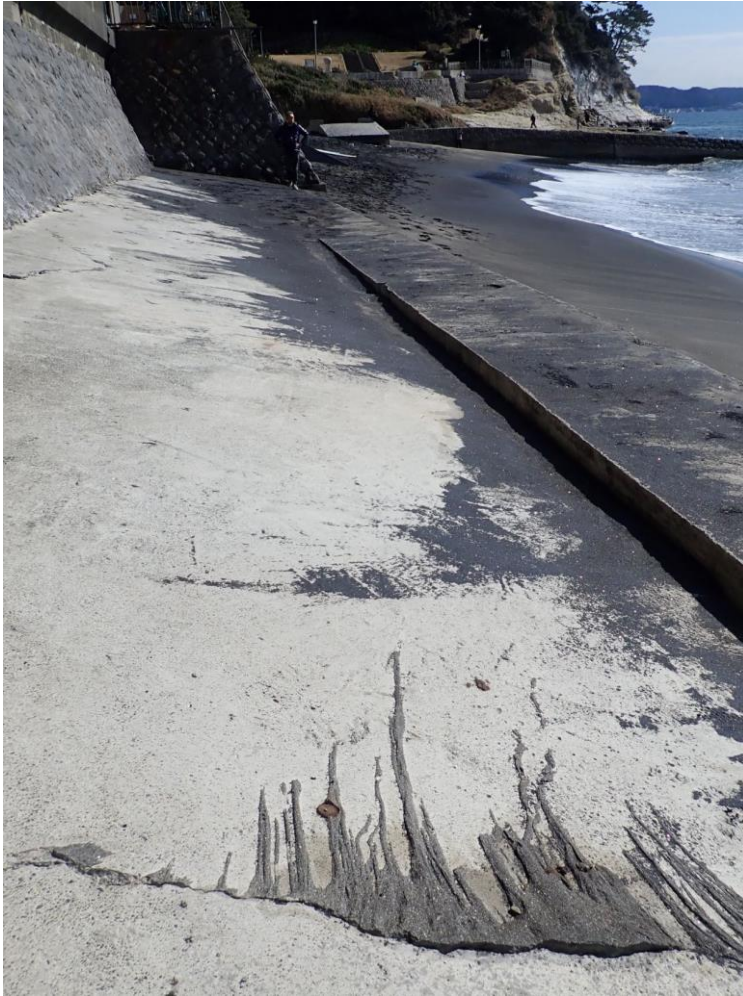
2023年2月5日

階段右手、排水口含むコンクリート基礎ですが、岩場が無い中央部に亀裂が生じました。

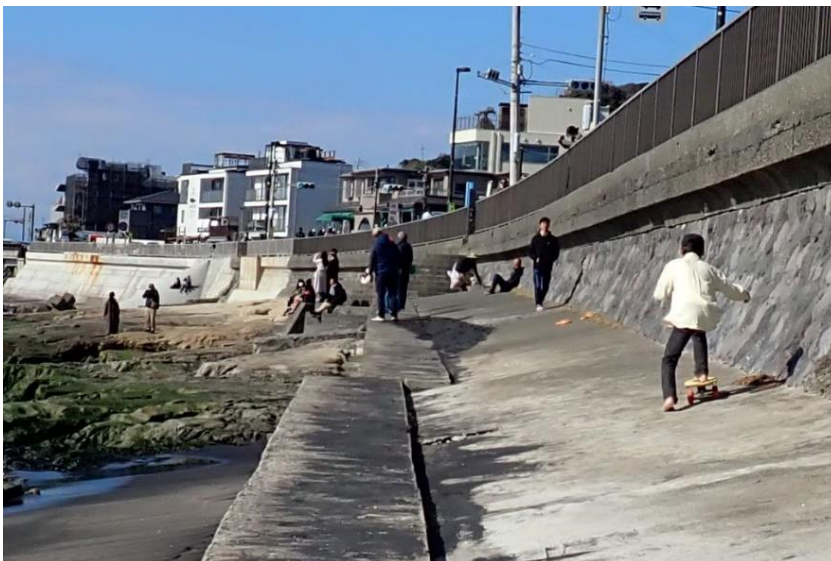
亀裂から黒砂が～！西風に流されて乾いて固まっていた！！海側のブロックとの段差から、全体が陥没しているように感じます。前にはスケートボードしようとは思えない片流れの斜面でした。現在も斜めですが、以前に比べて傾斜が弱くなっていると思います。

岩盤が無い音無川河口とつながる地形です。同じように、目に見える岩盤が切れているのが極楽寺川の河口です。

下水道本管を含み、道路全体が陥没する可能性を否定できません。

鎌倉市行政に警鐘を。そして素早く調査実施を。どうぞよろしくお願いいたします。
